5. RESULTATER

5.1 METODE/UDFØRELSE

5.2 KYSTPÅVIRKNINGER5.2.1 Vindforhold

5.3 NATURLIG KYSTUDVIKLING

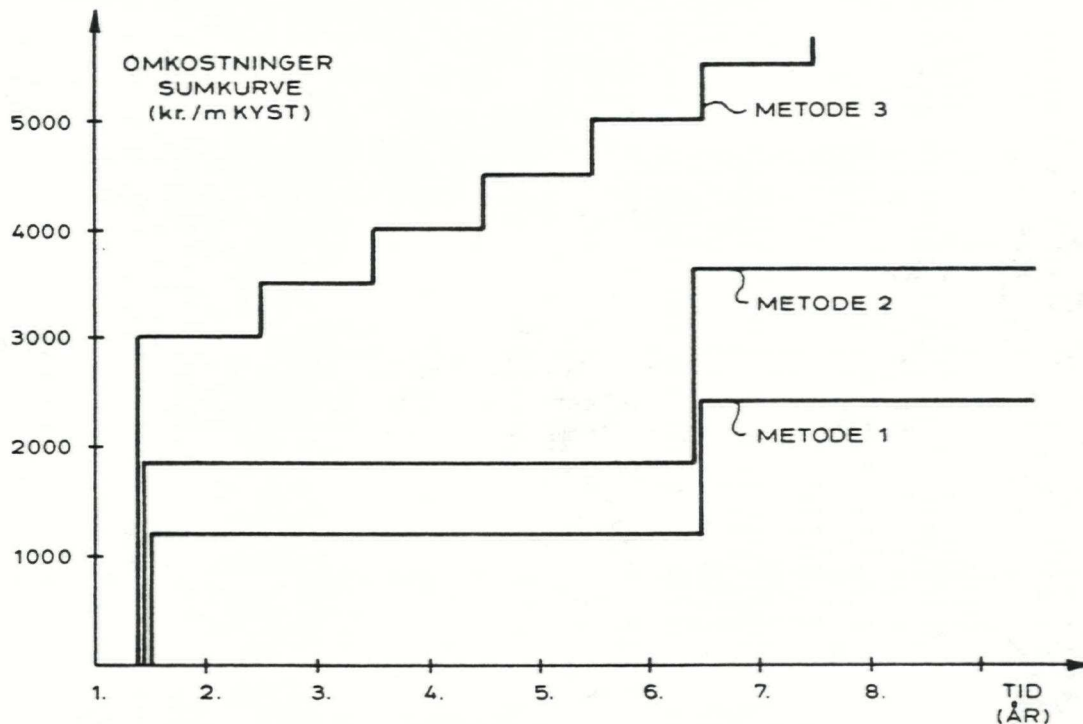
Fig. 5.1.1. Prisoverslag for 3 metoder til kystbeskyttelse.
 Metode 1: Punktvis strandfodring. Metode 2: Sandtilførsel til hel kyststrækning. Metode 3: Traditionel skræntfodssikring og sandtilførsel.

I det følgende afsnit er udført prisoverslag for 3 metoder til kystbeskyttelse over en 3 km strækning. Prisniveau 1984 er anvendt jf. tilbud ved Hald Strand. Sammenligningen er grafisk illustreret på fig. 5.1.

Det fremgår af kurverne på fig. 5.1,1 at omkostningerne pr. lbm til enhver tid er mindst ved anvendelse af strandfodringsmetode.

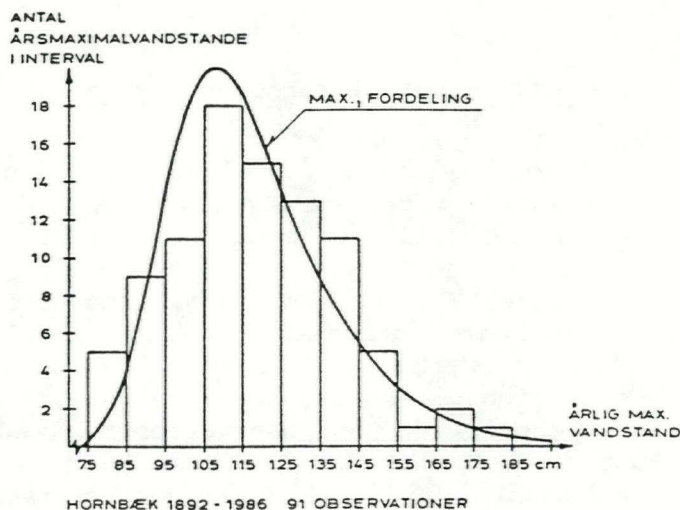
Fig. 5.2.3 Fordeling af målte vandstandsårs-maxima ved Hornbæk 1891-1986 sammenlignet med perioden 1967-1986. De sidste 20 år har de årlige maxima været større end forventet, men forsøgsperioden har været rimelig repræsentativ.

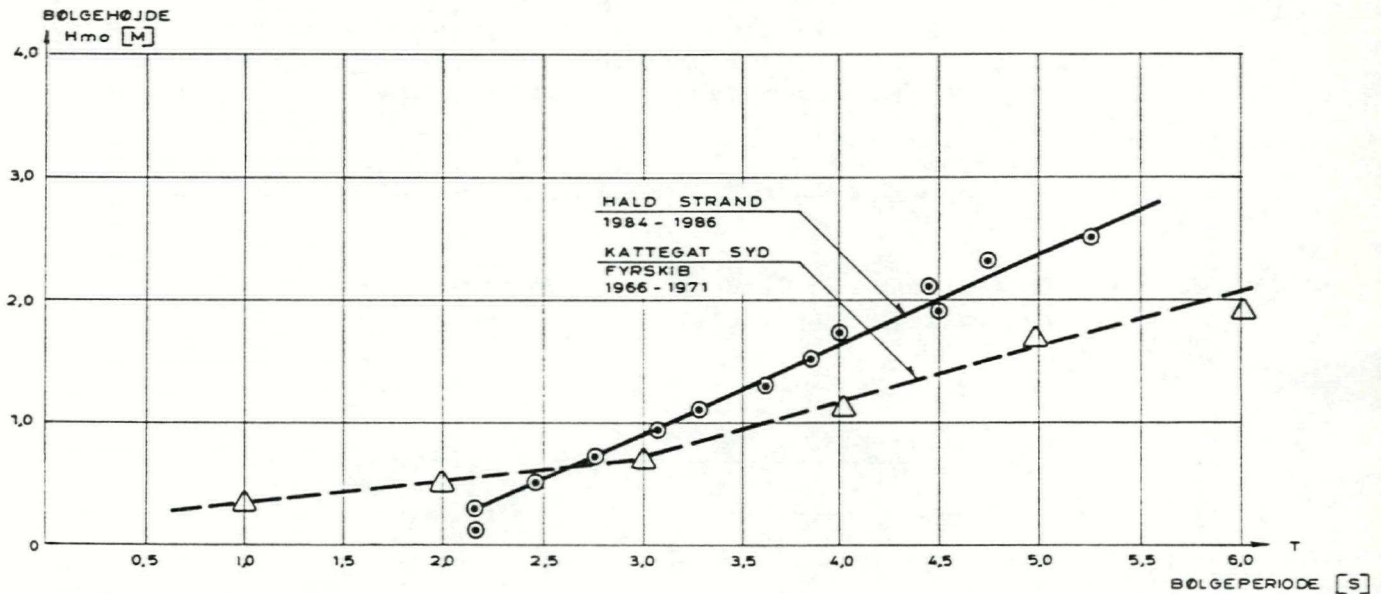
Fig. 5.2.5. Sammenhængen mellem bølgeperiode og bølgehøjde. Målt ved Hald Strand (H_s) og observeret ved Kattegat S fyrskib (H_v).

Sammenhængen mellem bølgeperiode og bølgehøjde (H_s henholdsvis H_v) er vist på fig. 5.2.5.

Det fremgår, at de målte bølgehøjder for en given bølgeperiode (T) generelt er højere. Årsagen hertil kan være shoaling (forøgelse af bølgehøjden, når bølgen når lavere vande), men er nok snarere det samme fænomen som ovenfor nævnt, nemlig at de store bølger overlejres af mindre og at perioden derfor mindskes.

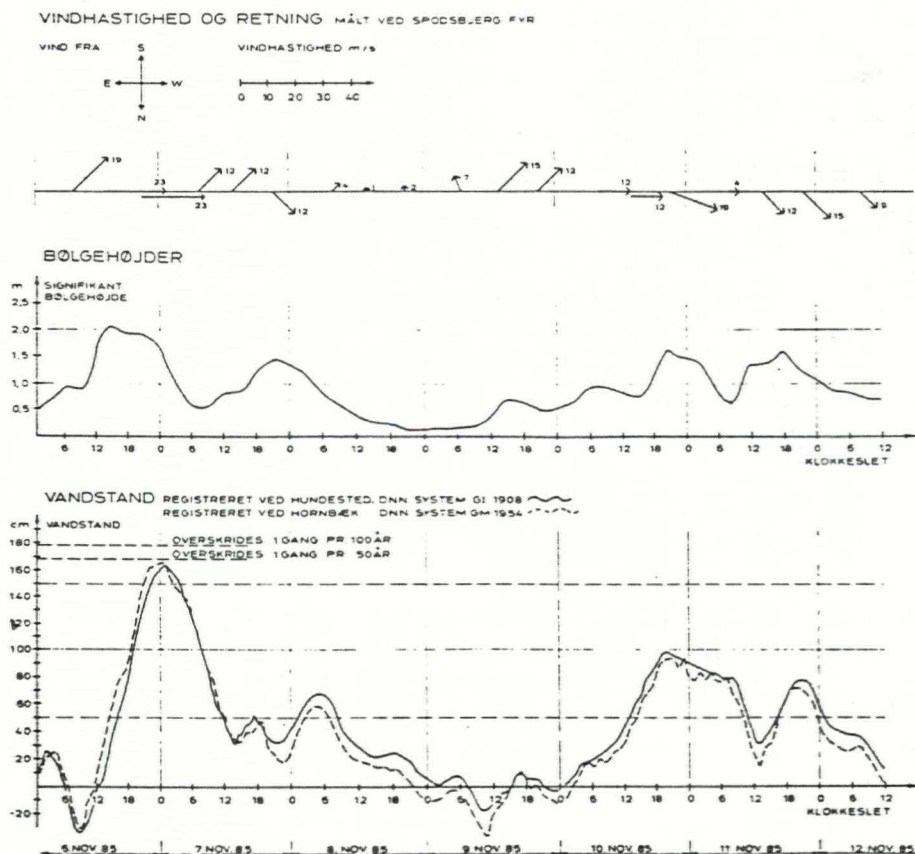
Fig. 5.2.11. Registrerede vejrforhold under stormperioden 6.-12. november 1985.

Et lavtryk over de Britiske Øer den 5. november rykket mod Ø og uddybedes hurtigt. Den 6. november befandt lavtrykket sig over Skagerak og er kl. 13 på under 960 mb, hvilket i Kattegat gav vindhastigheder på 19-23 m/s fra SV og V, mens det i Nordsøen gav vind fra V og NV 24-28 m/s. Det store trykfald over Skagerak samt vindretningen sendte store mængder Nordsøvand ind i Skagerak og Kattegat, og resulterede i at vandstanden steg kraftigt ved Nordsjællands kyst. Vandstand toppede natten til den 7. ved 1,62 m over DNN, hvilket ifølge en stormflodsanalyse som DHI har udført for Kystinspektoret (marts 1987) svarer til en vandstand der overskrides én gang pr. 50 år.

I løbet af den 7. november bevægede lavtrykket sig mod nord under opfyldning, og vinden ved Kattegat aftog. Men endnu et lavtryk var på vej mod landet fra V, og den 9. befandt det sig ved Sydnorge, hvilket giver vind på 12-15 m/s fra SV. I løbet af den 10. gik vinden mere over i V, hvorved der endnu engang stuede vand ind i Kattegat. Vandstanden steg til 1 m over DNN i Hornbæk og Hundested.

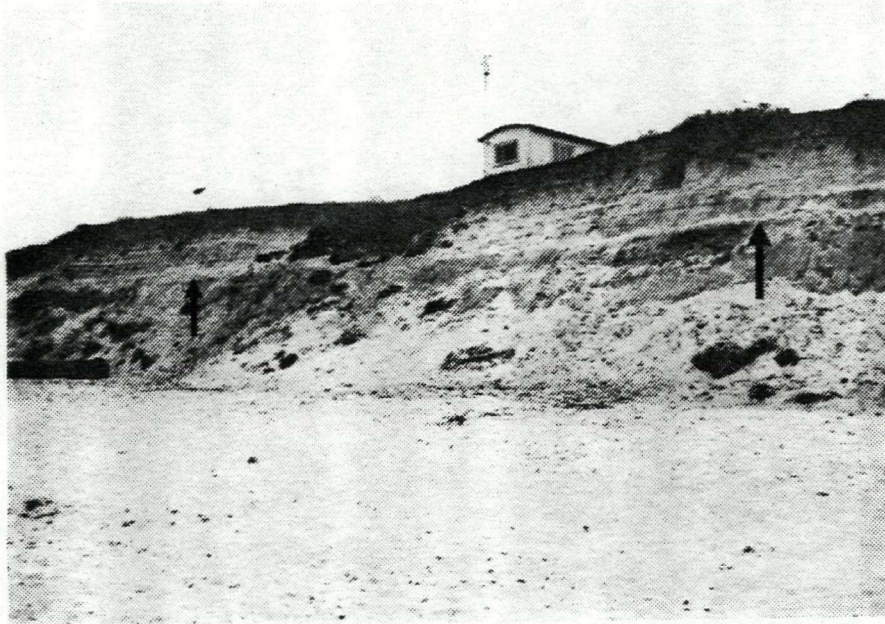
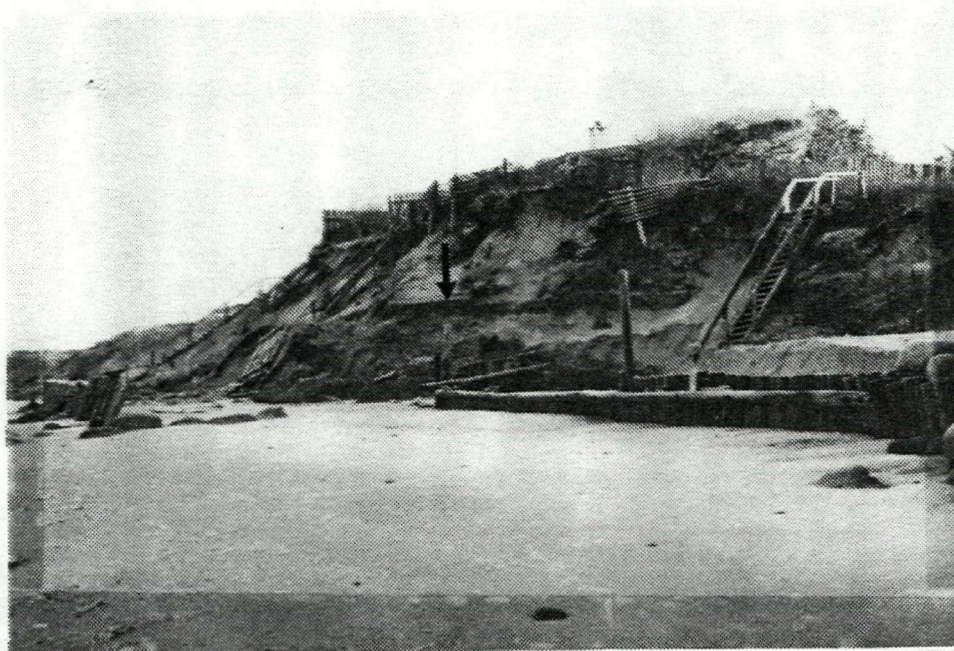
Fig. 5.3.2.

a. Klintens geologi ved det offentlige areal. Grænsen mellem den finkornede till-bænk og flyvesandsdækket er angivet med pilen.

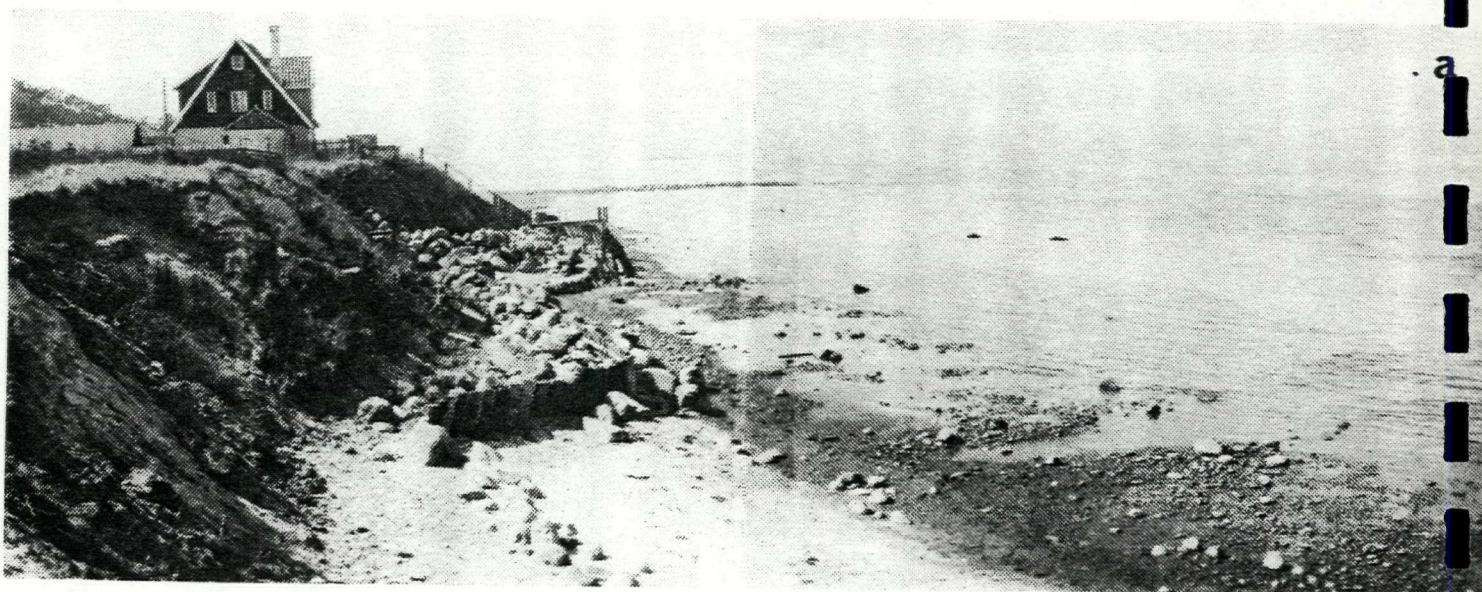
Fig. 5.3.4.

a. Klinten umiddelbart sydvest for strandfodringsområdet, april 1984. Huset på matr. nr. 21 r ligger som en fremskudt bastion på grund af omfattende stenkastning. Bemærk endvidere det sedimentfattige, delvis tørlagte strandplan.

Ved klinterne i punkt a og b er der i observationsperioden grebet regulerende ind flere gange bl.a. i form af stenkastning og andre kystsikringsforanstaltninger både foran selve klinten, men også i umiddelbar nærhed. Dette forklarer til dels den langsommere tilbagerykning her. Således ligger punkt b i bølgelæ for vestenvinde, idet der på ejendommen, matr. nr. 21 r, kun ca. 100 m mod vest, gentagne gange er foretaget sikringsarbejder, og den ligger nu som en fremskudt bastion, se Fig. 5.3.4 og Fig. 5.3.5.

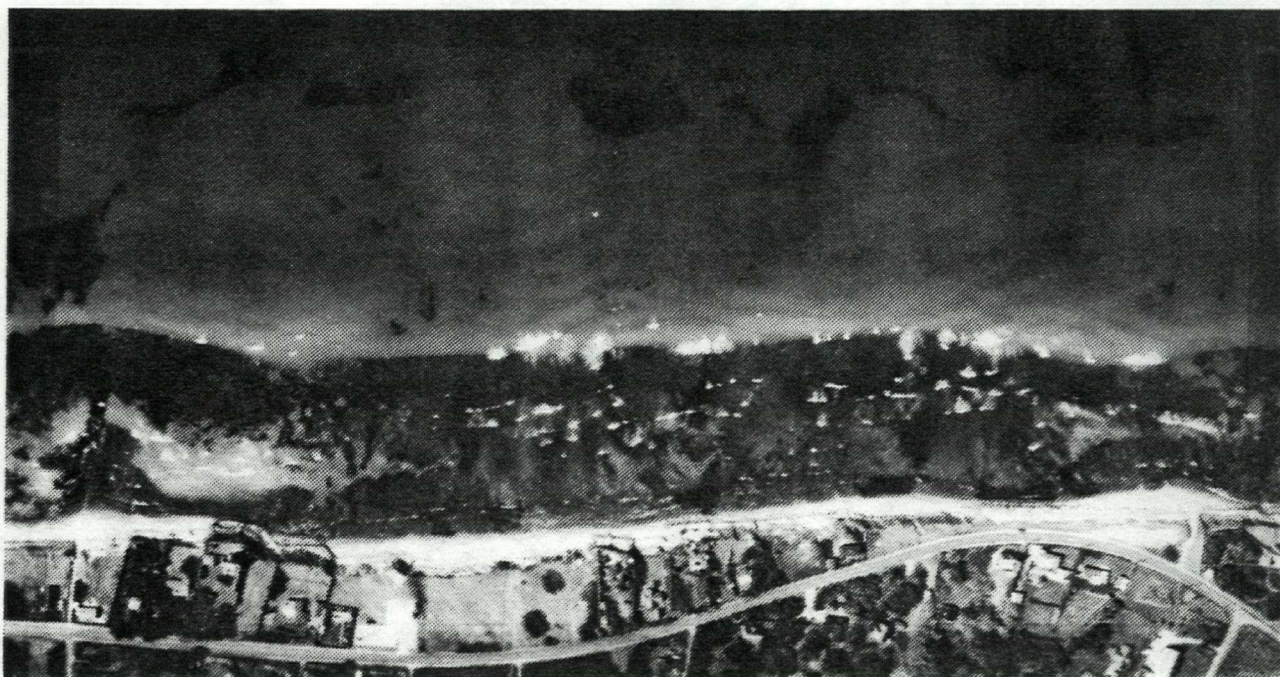
Fig. 5.3.5.

Flyvefoto af strandfodringsområdet ved Hald Strand optaget d. 18. april 1984. Den store forskel i kystsikringsaktivitet og -kvalitet langs kysten afspejles i klinterosionen. Strandbredden varierer i bredden fra 0-20 m, og det indre strandplan er næsten uden sand (mørkt farvet). De mørke pletter i og uden for revlen viser sedimenttomme områder.
